2011年05月19日
東北区水産研究所資源海洋部

茨城会瀬ブイの回収について

会瀬潮流観測ブイ回収作業-1 (2011年5月19日)

会瀬水温観測ブイ確認(2011年5月19日)

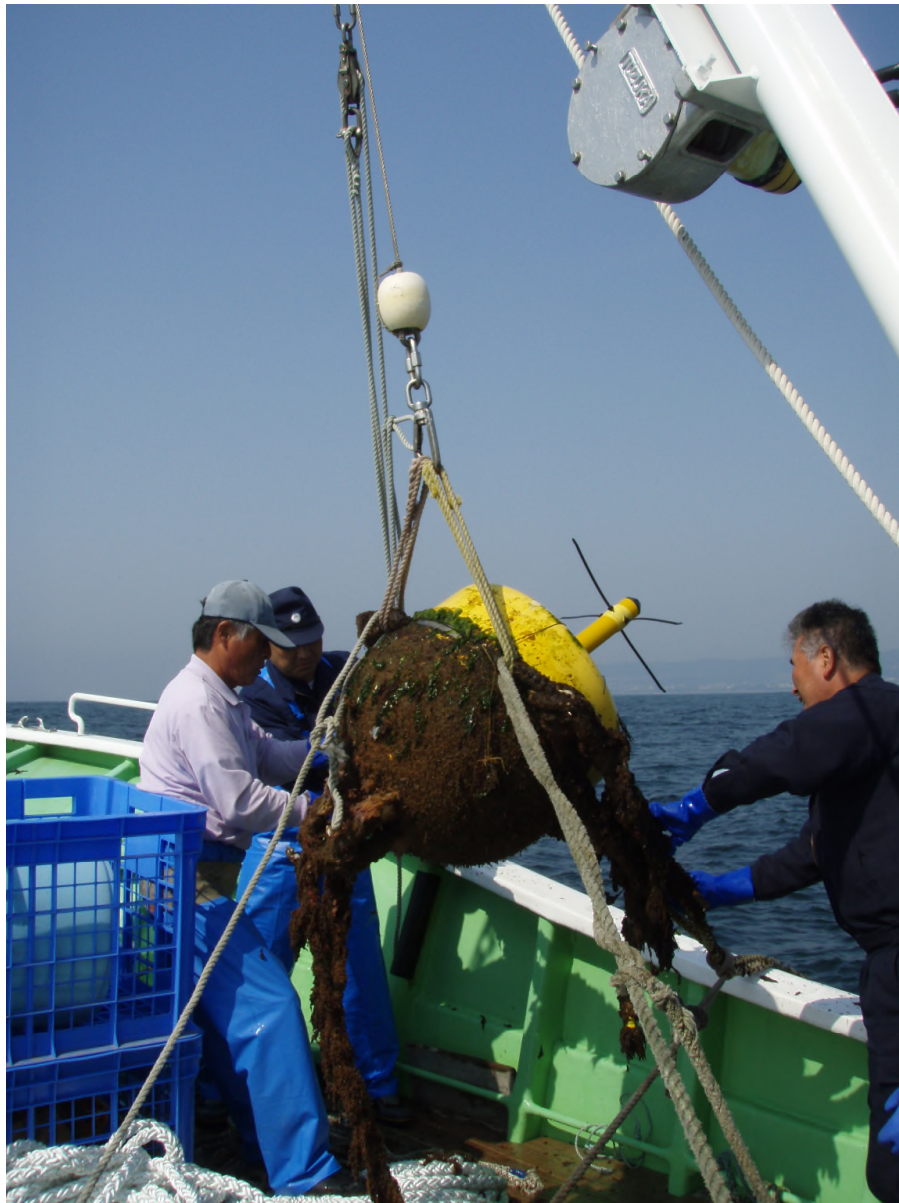
クレーンで吊り上げて回収

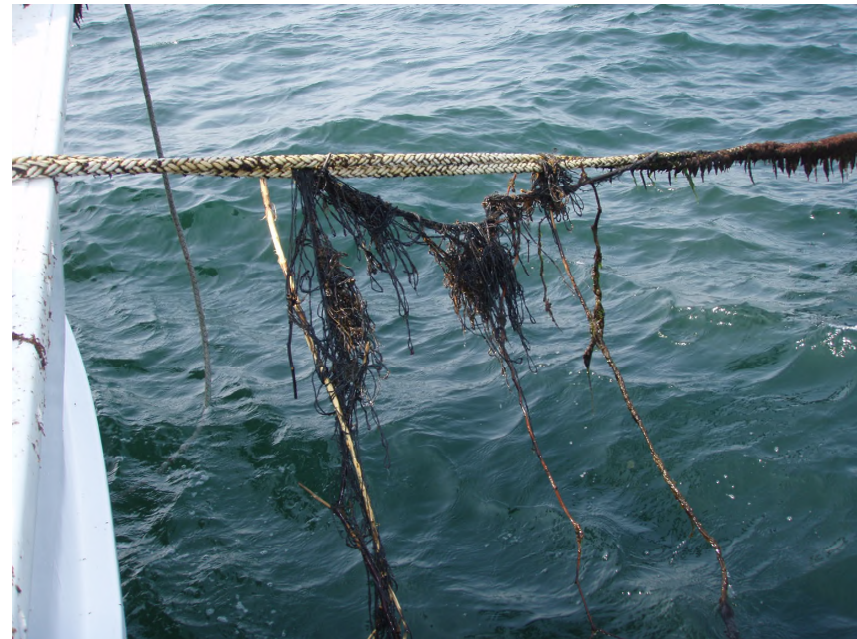
係留ロープ

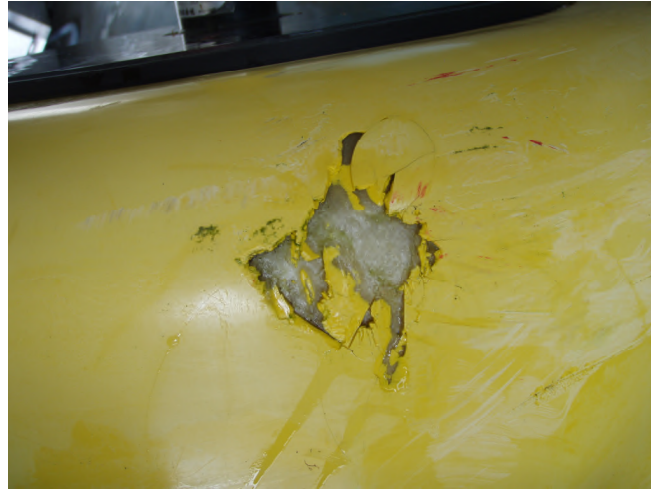
このため、5月19日に茨城県水産試験場回遊性資源部小日向寿夫主任が両ブイの回収を行った。流速計ブイは回収でき、確認したところ、ブイ本体が損傷し、内部の白い浮体が露出していることがわかった（写真参照：写真提供小日向寿夫主任）。

ブイ本体の傷

回収した流速計ブイは、不定期に異常値を出す問題があるため、異常値が発生する原因を調べ、修理を行ってから再度設置を検討する予定。

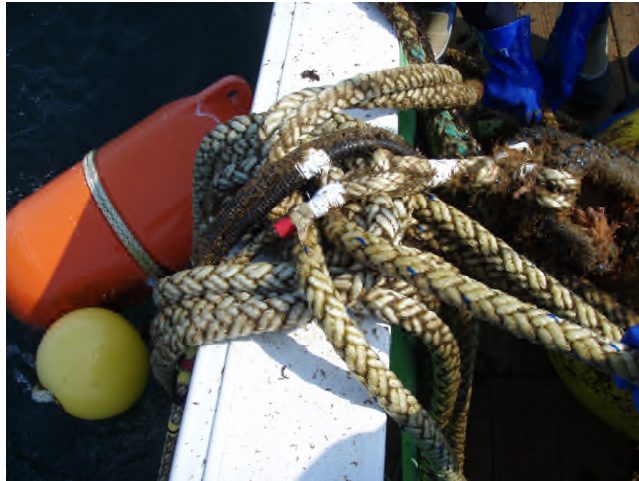
一方、水温計ブイは、係留ロープが絡まった状態にあり、そのロープの絡まりは解くことができたが、センサーケーブル側も土俵（400 kg）側も引き上げることができなかった（写真参照）。原因は不明だが、何かに引っかかっている可能性がある。

ロープの絡まり1

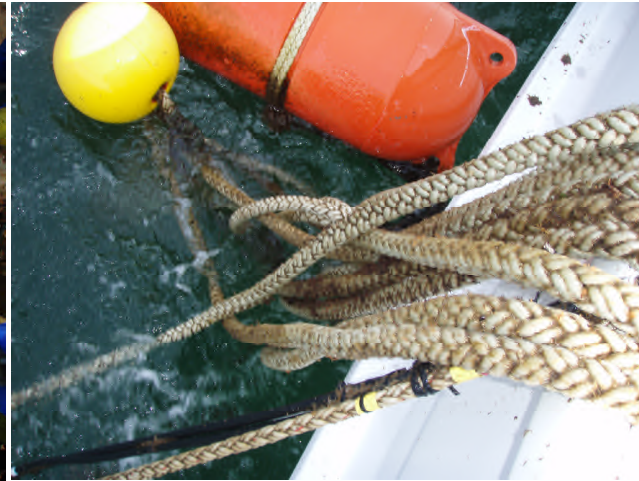
ロープの絡まり2

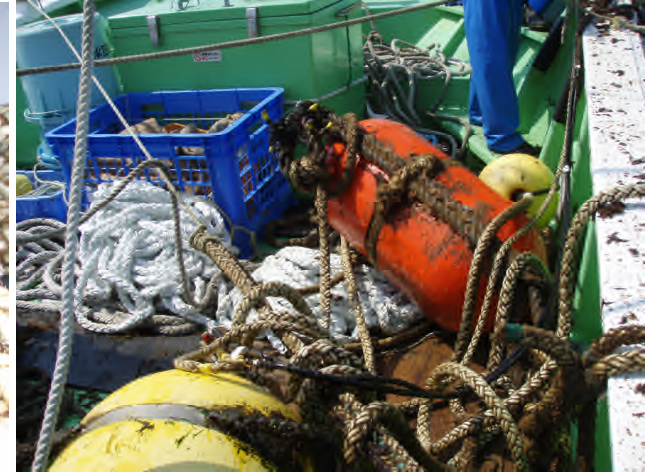
船上に揚げる

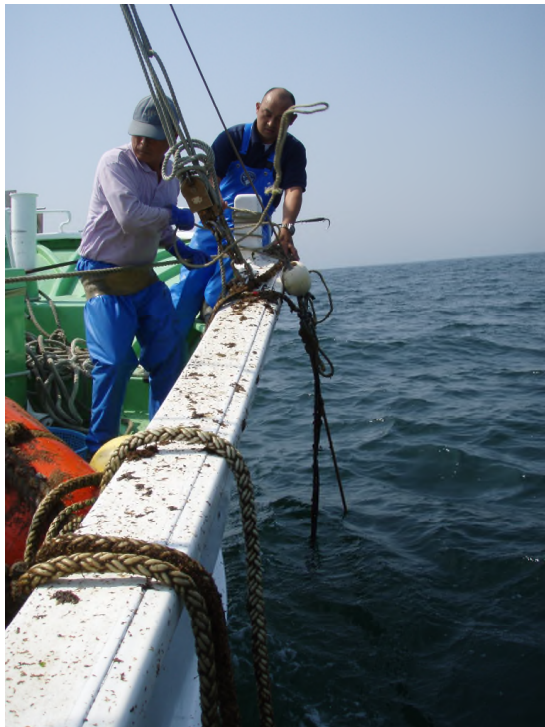
センサーが揚らない

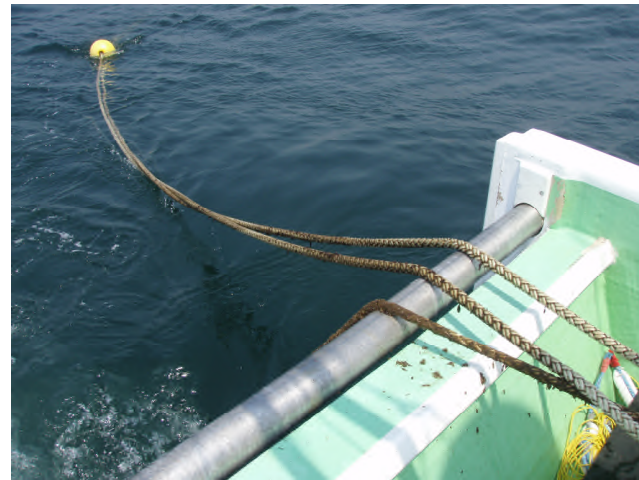
絡まりが解けた

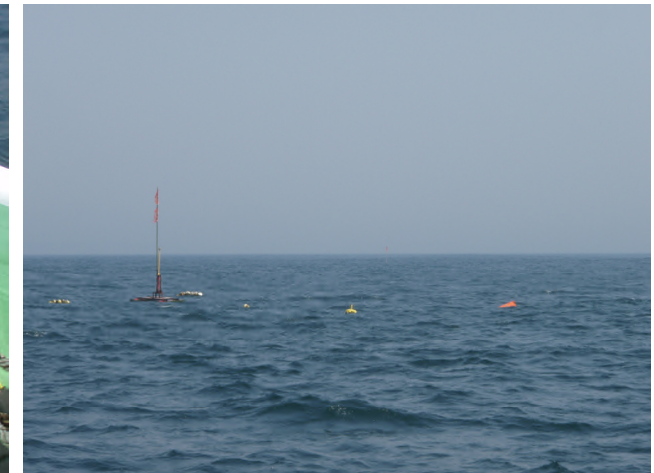
引き上げ断念
