サイドスキャンソナーによる東日本大震災後の松島湾海底調査

要旨

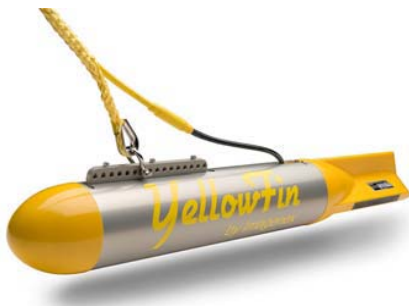
Fig. 2 小型サイドスキャンソナー Imagenex Model 872 “YellowFin” (Imagenex Technology Corp., 2011)。

本研究では小型サイドスキャンソナー Imagenex 社の Model 872 “YellowFin” を、鮮明な海底画像を得るために使用した (Fig. 2)。YellowFin の直径は 114 mm、全長は 833 mm である。また、重量は、大気中で 5.4 kg、海中で 1.8 kg である。

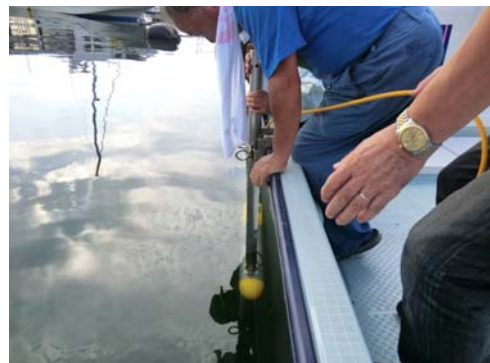
Fig. 3 指示棒を使って丸廣丸 2011 に舷側固定された YellowFin (Nagao et al. 投稿中)。

本調査では、サイドスキャンソナーを船体固定して使用した。一般的にサイドスキャンソナーは曳航方式で使用される。しかし、最大水深が 4 m しかない浅い松島湾 (国際エメックスセンター 2001) で曳航方式を採用した場合、未撤去の海底ガレキにサイドスキャンソナーが衝突する恐れが高かった。そこで、西村ら (2006) の方法にならい、支持棒の下端に YellowFin を取り付け、YellowFin が海面下 50 cm に設置されるように指示棒を丸廣丸 2011 の舷側に固定した (Fig. 3)。YellowFin の周波数、レンジ、レンジ分解能は、それぞれ 330 kHz、30 m、3 cm にそれぞれ設定した。

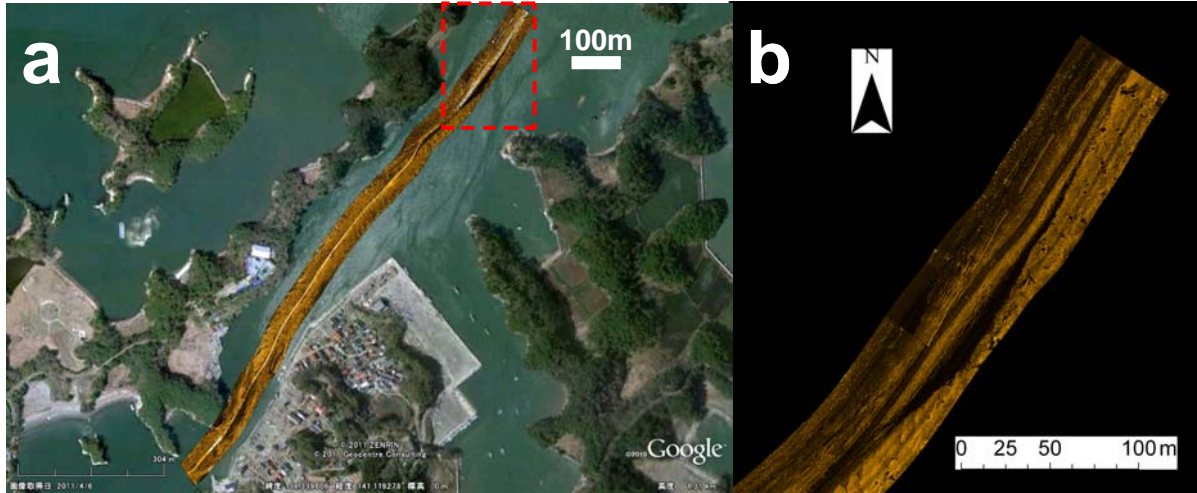
寒風沢水道 (Area C) のサイドスキャンソナー画像モザイク図 (Fig. 10) によると、長さ187 m の細長い紡錘形の影が認められた (Fig. 10b)。この影は、細長い丘、または切れ込んだ溝を示している可能性がある。もし丘だった場合、SonarWiz 5 によると、丘の最大高さは1.2 m と推定された。しかし、潜水調査速報 (特定非営利活動法人環境生態工学研究所 私信) は、Fig. 10b が示す場所には堆積物やがれきが無かったと報告していた。したがって、Fig. 10b に映る細長い紡錘形の影は、切れ込んだ溝と考えられた。我々は、このトレンチが津波が原因で生じたものか、津波到達前から存在していた自然地形かを確認する必要がある。

Fig. 10 a. Area C のサイドスキャンソナー画像モザイク図と空中写真（撮影日：2011年4月6日。出典：Google Earth）との合成図。b. Fig. 10a の赤破線枠内の拡大図。細長い紡錘形の影の長さは187 m（Nagao et al. 投稿中）。
